Außenbeschlag an Fensterscheiben

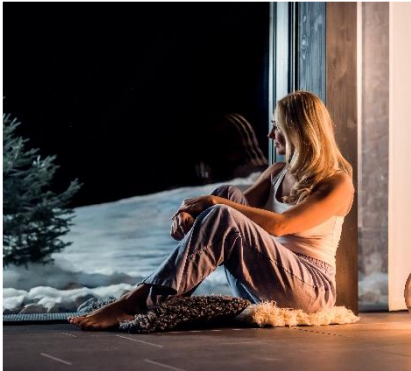
Kennen Sie das auch? Sie haben in Ihrem Haus UNIGLAS® | TOP Energiegewinngläser einsetzen lassen, um Heizenergie einzusparen. Aber nach klaren kalten Nächten sind die Scheiben morgens außen beschlagen, was bei dem alten Glas nie vorgekommen ist. Warum ist das so und handelt es sich um einen Produktmangel?

Nein, es ist ein Zeichen für eine besonders gute Wärmedämmung. Je besser die Wärmedämmung des Isolierglases, desto wahrscheinlicher ist die Bildung von Außenkondensat. Dies ist ein Zeichen für die hochwertige Qualität Ihrer Fenster.
